Sòl Rústic. Polígon 8.

CASES DE PAGÈS, DEL NUCLI RURAL DE SON GRÍ.

POLÍGON 8 PARCEL·LA 5. _____ ELEMENT NÚMERO 1020

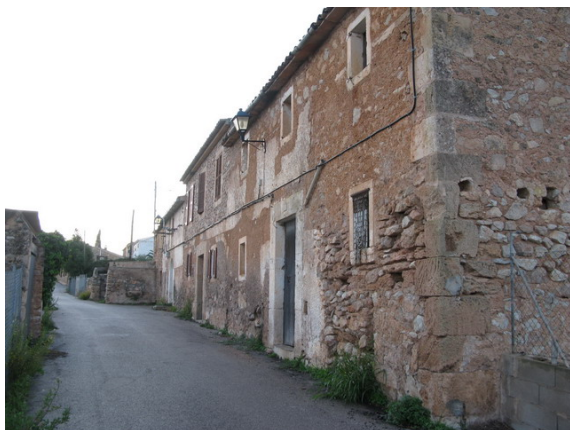
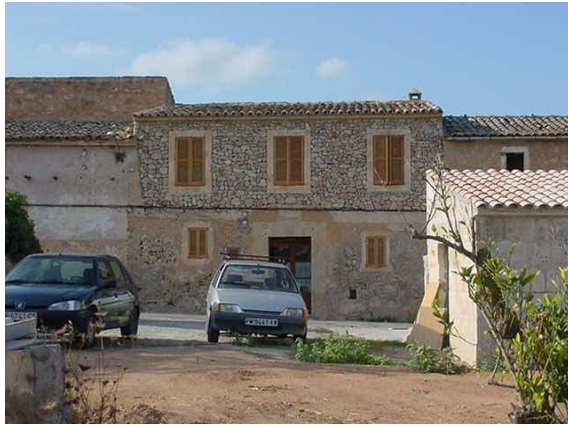
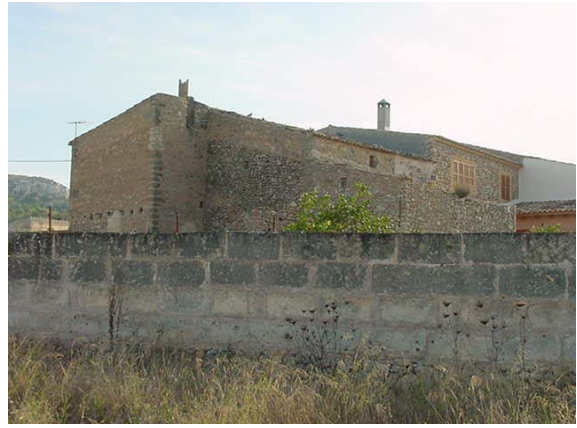
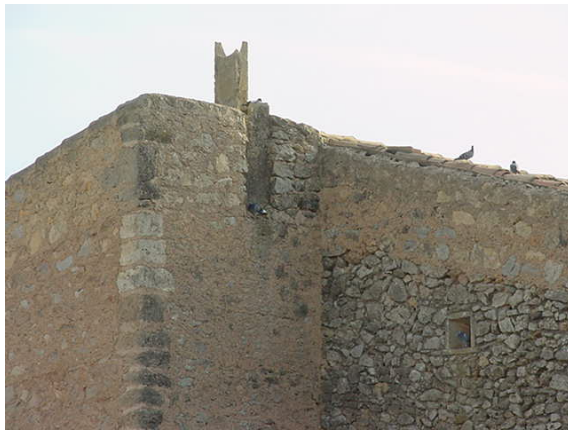
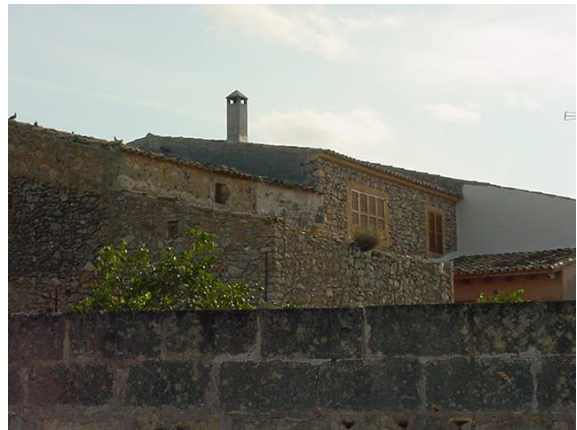
És un volum construït que consta de dues cases, actualment de propietaris diferents. Ambdues vivendes tenen planta baixa i planta pis. Tot i que actualment la distribució respon a l'esquema de casa entre mitgeres i tres eixos de composició, les restes constructives (estucats, obertures tapiades, filades acabades) demostren que l'estructura ha evolucionat sobre unes cases anteriors. Mantenen la distribució en dos aiguavessos i presenten nombroses parets en pedra vista. També tenen alguns afegits (porxos, etc.), a la part posterior.

Ambdues cases mostren reformes i ampliacions importants, visibles a l'estereotomia del murs de façana. S'han pujat les alçades de les plantes porxo, reformat les obertures (finestres), etc. En qualsevol cas, es mantenen els trets diferenciadors de la tipologia original.

Estat de conservació: REGULAR - PRECARI

Elements destacats a preservar: Composició de l'eix central de la façana principal, dels seus forats, de la textura i de l'estereotomia de la pedra.

Mantenir el volum i l'estat actual de l'edifici. Manteniment i conservació íntegra de les seves parts essencials, i la seva volumetria. Mantenir i conservar els materials, textures, dibuixos, geometries, i colors de les façanes. Conservar la composició dels eixos verticals, i la proporció i dimensions dels forats de les façanes, sobre tot de la principal (la que dona al camí de Son Grí). Conservar l'entramat estructural, així com els elements tradicionals originals que hi pugui haver (arcs interiors, escales, sostres de volta, cellers, cisternes, etc.).

Qualsevol intervenció no ocultarà la diferenciació ni la divisió original dels dos habitatges, tant a façana com a la distribució interior.

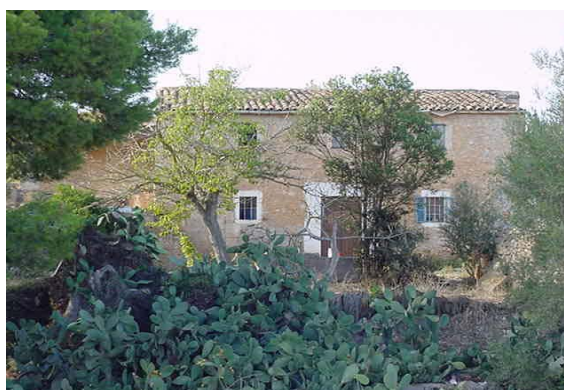
Casa de planta baixa i pis. Articulada mitjançant dos aiguavessos i tres eixos compostius. Per les dimensions reduïdes i constants de les obertures, sembla no haver sofert grans modificacions tot i que l'estructura podria ésser més antiga que l'obra actual. Cal destacar que la planta pis no és un porxo sinó que s'ha habilitat com a part de la vivenda.

No es destaquen intervencions que puguin fer pensar en canvis substancials respecte la tipologia original.

Estat de conservació: BO

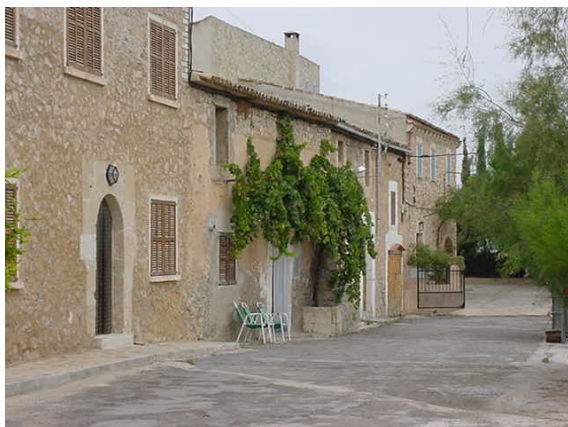
Pel que fa a l'habitatge que ens ocupa, el situat dins la parcel·la 32, es tracta d'una casa de planta baixa i porxo. S'articula en dos aiguavessos i dos eixos compostius principals, amb un d'afegit a la dreta, que sembla la conseqüència d'haver incorporat una dependència de la casa veïnada a la que ens ocupa. Una de les seves característiques principals consisteix en la seva disposició dins una agrupació en filera tot formant un tram de carreró.

Estat de conservació: REGULAR

Les edificacions principals han de mantenir l'alineació al camí de Son Grí, que actua com a carrera davantera. Manteniment i conservació de materials, textures, i colors de façanes.

Manteniment i conservació íntegra de les seves parts essencials, i la seva volumetria. Mantenir i conservar els materials, textures, geometries, i colors de les façanes. Conservar la composició (eixos verticals), i proporció (dimensions de forats), de les façanes, sobre tot de la principal (la que dona al camí de Son Grí). Conservar l'entramat estructural (murs, forjats, coberta, etc.), així com les dependències i els elements tradicionals originals que hi pugui haver (cuina, arcs interiors, escales, sostres de volta, cellers, cisternes, etc.).

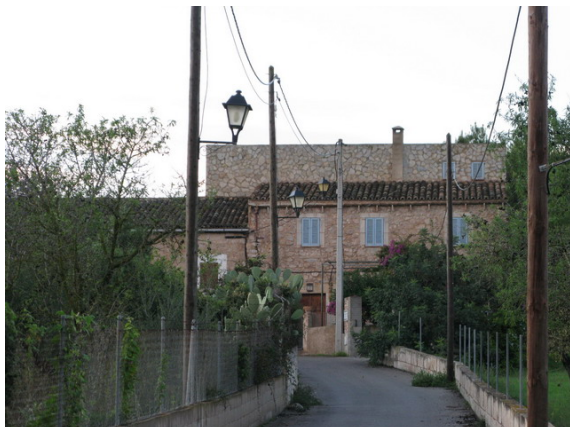
Pel que fa a l'edificació que ens ocupa, la que es situa a la parcel·la 65, es tracta d'una casa de planta baixa i planta pis, amb tres aiguavessos de profunditat. Fa poc ha sofert una reforma que ha afectat tant la part interior com la part exterior. Amb tot, conserva les dependències originals més tradicionals, tals com les cuines, la zona central de pas, etc. Part del seu interès rau en la seva disposició dins una agrupació en filera.

Reforma en profunditat de fa uns deu – vint anys, que ha afectat tant la part interior com la part exterior. Amb tot, la intervenció és prou respectuosa, i conserva les dependències originals més tradicionals, tals com les cuines, la zona central de pas, etc. La coberta de la planta primera, a l'àmbit de l'aiguavés posterior (el que dona al pati), es va pujar una mica, fet que fa destacar l'edifici respecte els seus veïnats del nucli de Son Grí.

Estat de conservació: BO, REFORMAT.

Les edificacions principals han de mantenir l'alineació al camí de Son Grí, que actua com a carrera davantera. Manteniment i conservació de materials, textures, i colors de façanes.

Manteniment i conservació íntegra de les seves parts essencials, i la seva volumetria. Mantenir i conservar els materials, textures, geometries, i colors de les façanes. Conservar la composició (eixos verticals), i proporció (dimensions de forats), de les façanes, sobre tot de la principal (la que dona al camí de Son Grí). Conservar l'entramat estructural (murs, forjats, coberta, etc.), així com les dependències i els elements tradicionals originals que hi ha (cuina, arcs interiors, escales, sostres de volta, cellers, cisternes, etc.).

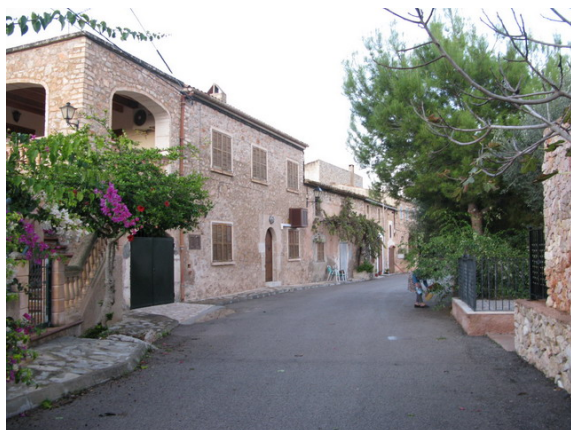
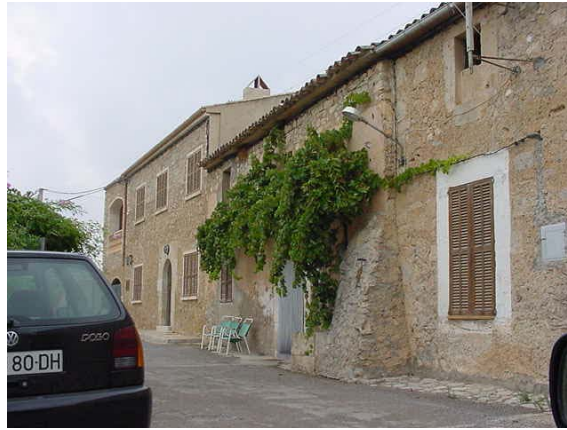
Es tracta doncs d'un conjunt de dues cases de planta baixa i porxo. Un dels seus punts d'interès rau en la seva disposició dins l'agrupació en filera.

La reformada s'articula en tres eixos compostius a façana, que deixen intuir un espai tripartit a cada aiguavés.

La que no està reformada té un sol eix compostiu ben definit, central respecte la façana, on es conserva l'arc del portal forà. Te restes d'estucat.

L'habitatge del tester es troba reformat, s'hi va pujar la coberta per guanyar alçada a la planta primera, inclús sembla que s'hi ha afegit un altre tram d'edifici, que es diferencia en façana perquè es mostra en forma de porxos, tant a la planta baixa com a la planta pis.

L'habitatge entre mitgeres no està reformat, i no s'hi destaquen intervencions que puguin fer pensar en canvis substancials respecte la tipologia original.

Estat de conservació: HABITATGE DEL TESTER = REFORMAT
HABITATGE ENTRE MITGERES = REGULAR.

Manteniment i conservació de les construccions etnològiques (forn de llenya, solls, etc.), que existeixen al jardí, just davant el volum principal de la casa.

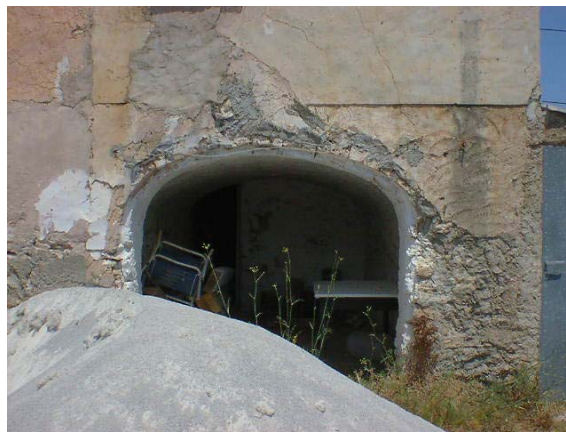
A la contrada de parcel·lació antiga coneguda com Ses Penyes Rotges, hi trobem aquesta casa pagesa. La seva estructura es distribueix en dos aiguavessos, amb planta baixa i pis. El cos principal ho constitueix un volum amb tres eixos compostius (el central com a principal i els laterals poc consolidats), al que s'afegí un nou cos per resoldre el graner i l'estable, aquest últim en planta baixa, cobert amb sòtil de volta. La façana conserva el portal forà emmarcat en peces de marès, i el finestró superior, amb la fiola motllurada. A la planta pis te restes d'un estucat ataronjat. Pel que fa a les obertures de la façana en planta pis, cal dir que a la planta baixa no s'obri cap finestra mentre que al pis n'hi ha tres, una centrada al portal i dos als costats. Hi ha un forn de llenya davant les cases. Adossat al volum principal, trobem un afegit posterior de planta baixa i planta pis; a la façana hi destaca un arc, mentre que el sostre de la planta baixa està fet amb volta de canó de marès.

En dates recents ha sofert varies reformes que l'han transformada interior i exteriorment. Pot ser des de defora, el que crida més l'atenció és una mena de pèrgola o porxo que s'ha adossat a la façana principal.

Estat de conservació: REGULAR, REFORMAT.

Elements destacats a preservar:
Respectar el volum actual principal. Forn de llenya davanter.

Manteniment i conservació íntegra de les seves parts essencials, i la seva volumetria. Mantenir i conservar els materials, textures, i colors de les façanes. Conservar la composició de l'eix vertical central principal. Conservar l'entramat estructural (murs, forjats, coberta, etc.), així com les dependències i els elements tradicionals originals que hi ha (cuina, arcs interiors, escales, sostres de volta, cellers, cisternes, etc.).

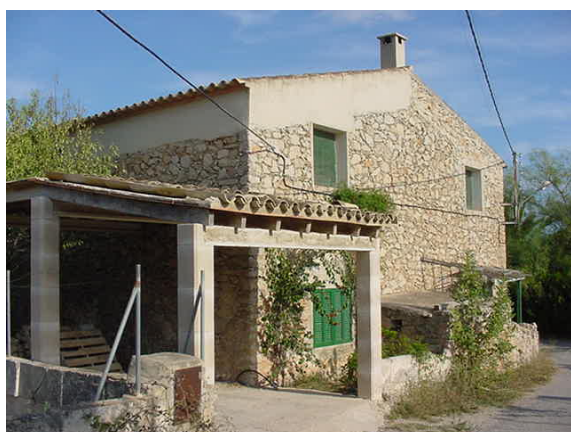
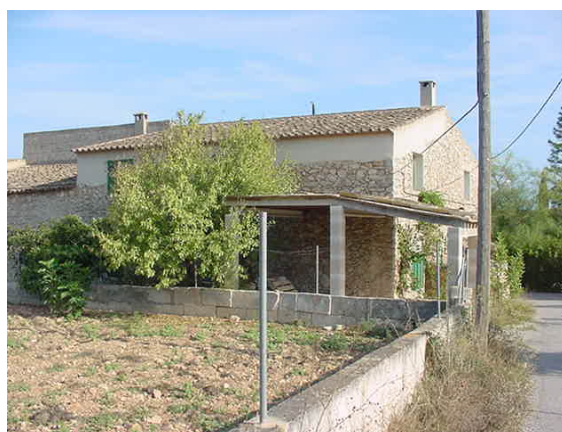
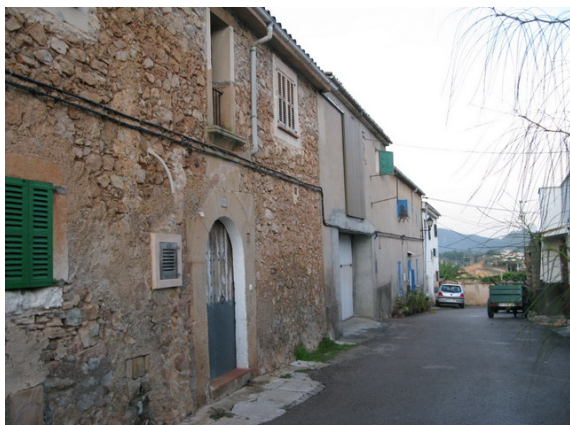
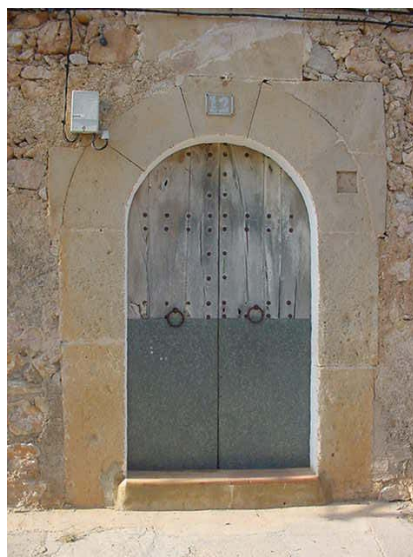
Forma part d'un conjunt de cases alineades, ubicades totes elles a la Parcel·la 124 del Polígon 8, i que donen façana al camí de Son Grí, tot formant la filera central d'aquest nucli rural. Unes construccions auxiliars, que pertanyen a cada un dels mateixos propietaris, donen façana a l'altre banda del camí, constituint una parcel·la independent, en aquest cas la 66. De l'agrupació que forma part, de tota la filera central, és la que conserva l'estructura menys alterada. A la façana principal manté un sol eix format pel conjunt tradicional de portal forà i finestró superior del porxo, obrat amb cantons de marès. Malgrat haver sofert un augment en altura les modificacions de façana s'han produït a la mitgera lliure, doncs la casa és el tester Oest de la filera. Aquestes obertures són de proporcions modernes (quadrades). Manté l'acabat de pedra a les façanes.

A més de l'augment de l'alçada de la planta primera, i de l'obertura de finestres a la façana del tester Oest, no es destaquen intervencions que puguin fer pensar en canvis substancials respecte la tipologia original.

Estat de conservació: BO, REFORMAT.

Mantenir l'alineació amb les cases del conjunt. Mantenir l'estat i el volum actual, especialment el portal forà. Mantenir els materials i la textura de la façana.

Manteniment i conservació íntegra de les seves parts essencials, i la seva volumetria. Mantenir i conservar els materials, textures, geometries, i colors de les façanes. Conservar la composició de l'eix vertical central de la façana principal, amb les proporcions i dimensions de forats actual. Conservar l'entramat estructural (murs, forjats, coberta, etc.), així com les dependències i els elements tradicionals originals que hi pugui haver (cuina, arcs interiors, escales, sostres de volta, cellers, cisternes, etc.).

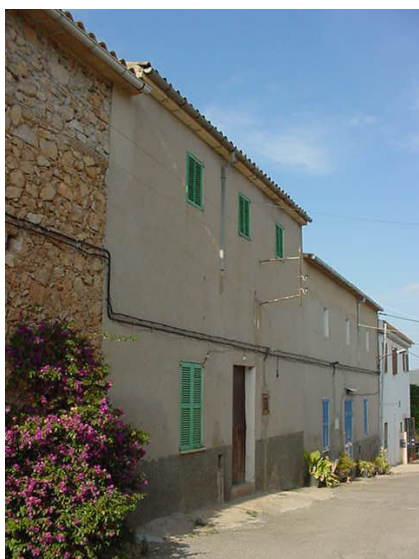
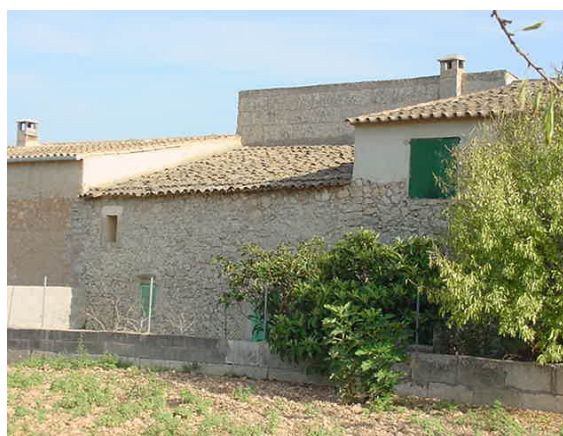
Forma part d'un conjunt de cases alineades, ubicades totes elles a la Parcel·la 124 del Polígon 8, i que donen façana al camí de Son Grí, tot formant la filera central d'aquest nucli rural. Unes construccions auxiliars, que pertanyen a cada un dels mateixos propietaris, donen façana a l'altre banda del camí, constituint una parcel·la independent, en aquest cas la 67. El volum principal és una casa de planta baixa i pis. El seu interès cal cercar-lo precisament en la seva disposició en filera formant un conjunt en un àmbit rural. L'estructura i la tècnica constructiva emprada és el més destacat d'una casa on trobem tres eixos compositiu a la façana principal.
